Leksand Hjortnäs 10:6

Hjortnäs Siljansvägen 306

Uppdragsnummer	WA1205 Sidobyggnad
Besiktningdatum	2021-07-06
Besiktningföretag	OBM Besiktning i Dalarna AB
Besiktningförrättare	Lars Norström
Närvarande	Fastighetsägare och mäklaren
Giltig till och med	2022-07-06

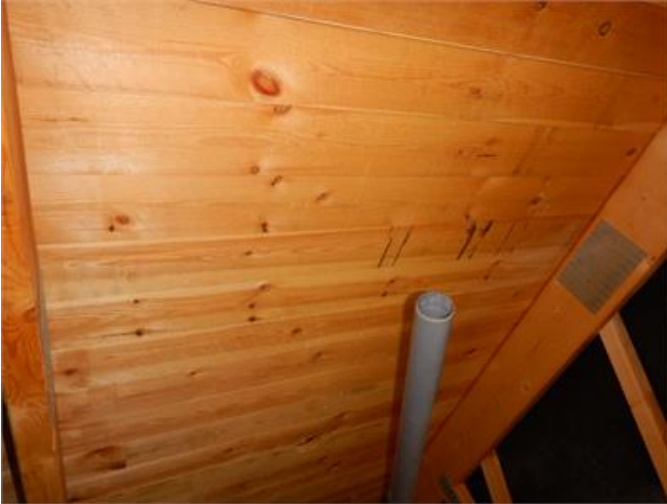
Besiktningresultat					
Bedömningsskala: 1 = Utan anmärkning, 2 = Påpekande, 3 = Bör åtgärdas, 4 = Ej besiktningbart					
Byggnadsdel	1	2	3	4	Anmärkning
Vind			X		-Avloppsluftning ej ansluten genom taket, bör åtgärdas. Mikrobiell påväxt noteras i mindre omfattning ovanför avluftningen. -Ventilationskanal bristfälligt utförd, risk för kondensbildning, bör åtgärdas och isoleras.
Entréplan					
Hall	X				
Vardagsrum	X				
Passage	X				
Sovrum 1	X				
Dusch/wc		X			Golvet har endast lutning till golvbrunn i duschzon, övrigt svaglutning/plant golv.
Sovrum 2	X				
Sovrum 3		X			Slitna ytskikt.
Klädkammare	X				
Matplats					
Kök		X			-Avloppsslangen till diskmaskin är ej klamrad i vägg/skåp. -Fuktskydd saknas under diskmaskin och kyl/ frys. -Äldre fuktmärken efter tidigare läckage förekommer invid kyl/frys. Se bild
Tvättstuga		X			-Golvbrunn saknas i utrymmet, absolut krav på golvbrunn saknas men en sådan underlättar städning och underhåll. -Gruppfordelare för vatten- och golvvärmesystem monterade i schakt utan vattentät botten. Komplettering med vatten/fuktlarm bör övervägas.

Avloppsluftning mynnar fritt på vinden.

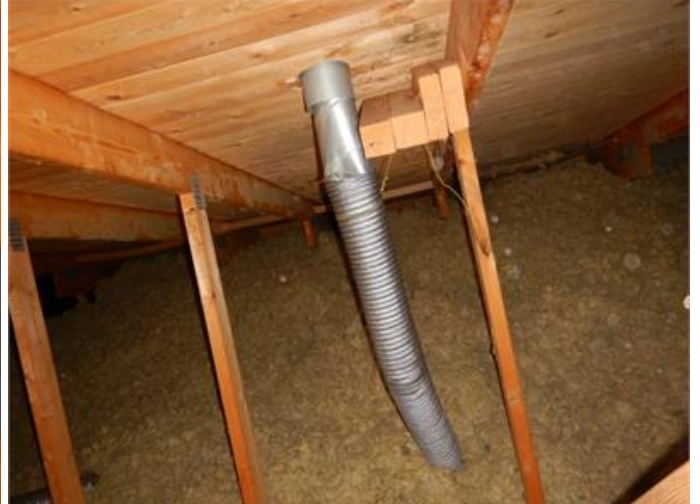
Oisolerad och bristfälligt utförande av ventilationskanal.

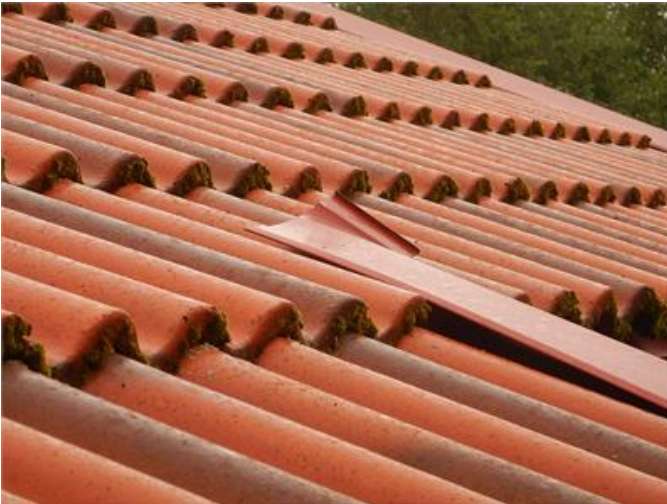
Utvändigt					
Tak		X			-Bes från mark, glidskydd och takstege saknas. -Plåtbeslag vid burspråk skevar, bör åtgärdas.
Takavvattning		X			Takavlopp mynnar invid grundmur och bör dras ut från hus.
Fasad	X				
Fönster	X				
Dörrar	X				
Sockel	X				
Mark	X

Skevt plåtbeslag ovanför burspråk.
