**Fastighetsuppgifter**

Gusjön 4:108

Masvägen 434

Uppdragsnummer	WA1353
Besiktningsdatum	2021-09-07
Besiktningföretag	OBM Besiktning i Dalarna AB
Besiktningförrättare	
Närvarande	Ingen närvarande.
Giltig till och med	2022-09-07

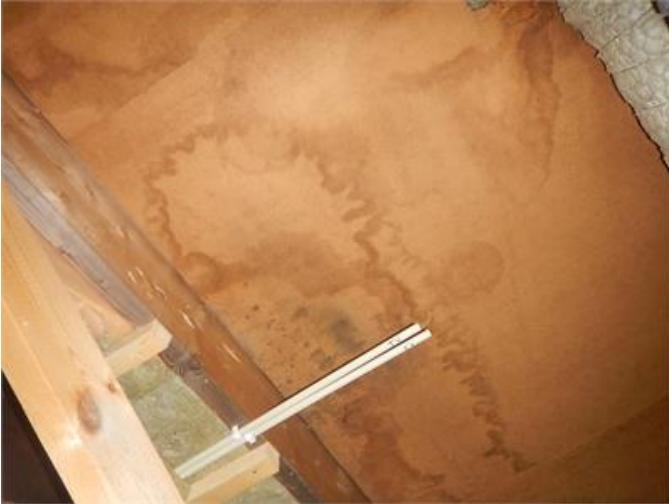
<b>Besiktningresultat</b>					
Bedömningsskala: 1 = Utan anmärkning, 2 = Påpekande, 3 = Bör åtgärdas, 4 = Ej besiktningsbart					
Byggnadsdel	1	2	3	4	Anmärkning
<b>Vind</b>		X			Fuktpåverkan noteras på underlagstak av masonit samt runt skorsten på spånskivegolv (inga förhöjda fuktvärden uppmättes), dock bör detta hållas under uppsikt för eventuella förändringar och framtida åtgärder. Se även punkten tak.
<b>Parallelltak</b>				X	Ej besiktningsbar konstruktion.
<b>Loft</b>	X				
<b>Lägenhet A</b>					
Hall		X			Ytterdörr är otät, justeras/åtgärdas.
Kök		X			-Fuktskydd finns ej under kyl/frys samt diskbänkens vatteninstallationer. -Bänkskiva är fuktpåverkad.
Allrum	X				
Dusch/wc/bastu		X			-Utrymmet har äldre standard och den tekniska livslängden är passerad, kommande renoveringsbehov. -Ingen golvbrunn finns i bastun. -Bulor förekommer i underlaget golv.
Apparatrum under trapp		X			Bulor förekommer i underlaget golv.

Fuktpåverkan på underlagstak av masonit vind.

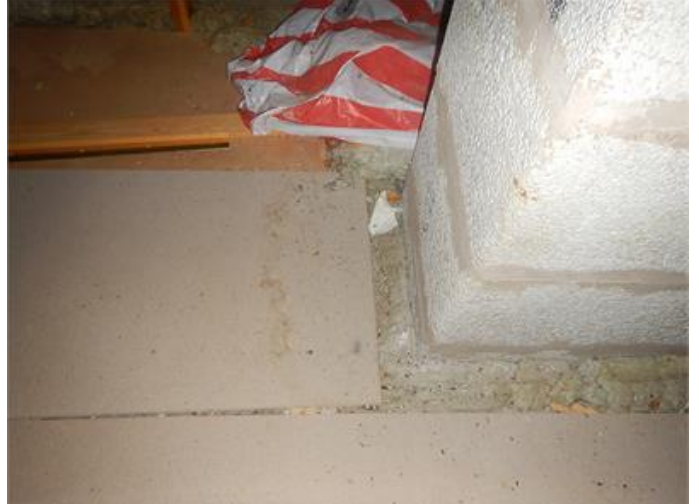
Fuktpåverkan vid murstock på spånskivegolv vind.

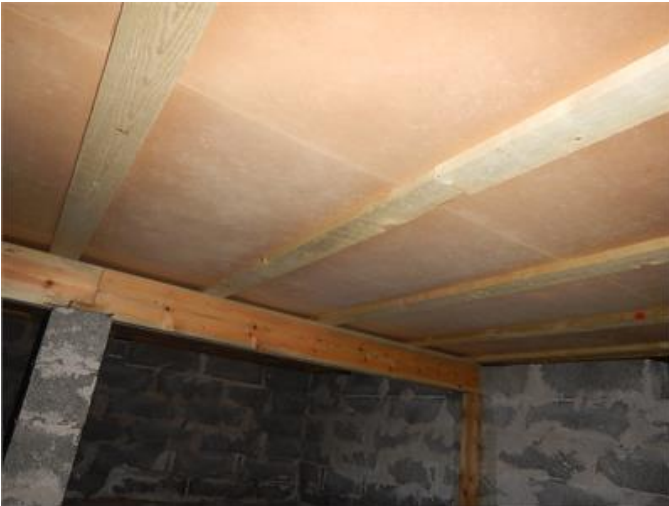
- Plåtbeslag på tak bör kontrolleras och justeras/kompletteras i erforderlig omfattning.
- En krypgrund är en riskkonstruktion med avseende på fukt- och mikrobiella skador.

Mindre mängd mikrobiell påväxt på blindbotten.

Mikrobiell påväxt på blindbotten krypgrund.

Krypgrunden bör därför hållas under regelbunden kontroll för eventuella förändringar och eventuella framtida åtgärder.

För att säkert fastställa grundens funktion och golvbjälklagets kondition krävs alltid en fortsatt teknisk undersökning. Se även protokollets näst sista sida Pos. 10.
