Östra sälen 8:79

Elidas väg 11

Uppdragsnummer	WA1329
Besiktningsdatum	2021-08-30
Besiktningföretag	OBM Besiktning i Dalarna AB
Besiktningförrättare	Tomas Myrbråten
Närvarande	Ingen närvarade
Giltig till och med	2022-08-30

Byggnadsbeskrivning 1 Planshus.	Byggnadsår 2006
Till eller ombyggnad Nej.	Övrigt Möblerat.

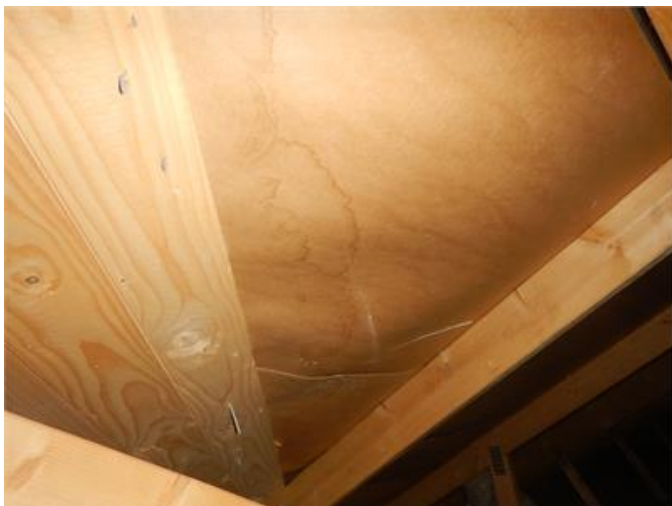
Besiktningresultat					
Bedömningsskala: 1 = Utan anmärkning, 2 = Påpekande, 3 = Bör åtgärdas, 4 = Ej besiktningsbart					
Byggnadsdel	1	2	3	4	Anmärkning
Vind		X			Rikligt med fuktfläckar (inga förhöjda fuktvärden uppmättes) och otätheter noteras på underlagstak av masonit samt motnock, se även punkten tak.
Parallelltsk				X	Ej besiktningsbar konstruktion.
Entreplan					
Hall yttre		X			-Bomljud noteras i klinkergolv. -Golvvärmefördelare ej fuktsäkert utförd/placerad.
Hall inre		X			Taklister saknas delvis.
Sovrum 1	X				
Klädkammare	X				
Dusch/wc		X			Fogsprång är något stort i klinkergolv (klinker tandar) med mindre svackor som följd där vatten blir stående vid spolning.
Sovrum 2	X				
Sovrum 3	X				
Tvättstuga/apparatrum		X			-Rör genomföringar i golv är ett avsteg från branschrekommendationerna. -Tätskiktets anslutning till rör genomföringar är bristfälligt utfört och att genomföringshylsor ej finns runt rör. -Utrymme för vatteninstallationer ej fuktsäkert utförd, tätskiktet ej anslutet mot golv vid rör. -Manschett i golvbrunn höger bedöms ej vara korrekt skuren (synlig under klämring), ev. justering bör utföras av fackman.

Fuktfläckar på underlagstak vind.

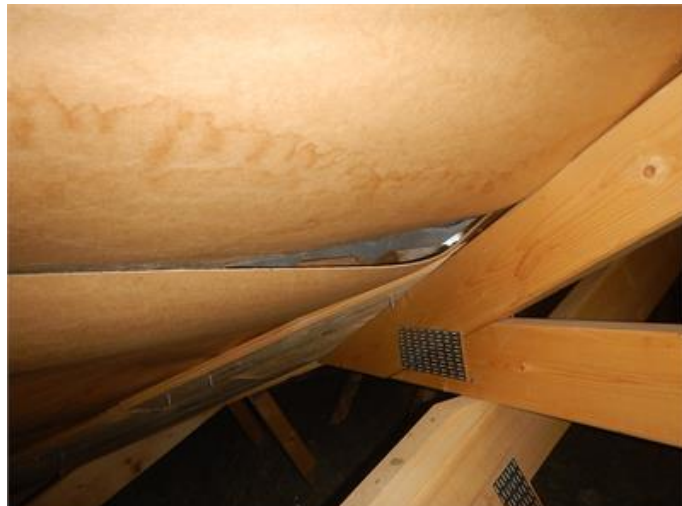
Otätheter i underlagstak vind.
